충북지역 토사재해에 영향을 미친 요소들에 대한 연구*

A Study on the Factors Affecting Debris Disasters in Chungbuk Province*

요약 : 2020년 7월 말~8월 초에 발생한 집중호우로 인하여 충청북도에 457건의 토사재해가 신고되었다. 그중 충주시에서 210건의 신고가 있었으며, 이로 인한 피해 면적은 376.23ha로 충청북도 피해 전체의 거의 절반에 달했다. 본 연구에서는 2020년 발생한 충청북도 지역의 토사재해 특성을 파악하기 위하여, 토사 재해의 피해 현황 및 재해의 원인을 살펴보고 토사 재해의 유형을 구분하였다. 특히 충주시의 산사태 발생 장소를 중심으로 하여 각종 정보 시스템에서 피해 발생 위치의 암석특성, 위험도 등을 분석하고, 2008년~2021년 사이의 위성사진을 이용하여 해당 기간에 발생한 토사재해의 특성을 파악하였다. 분석 결과에 의하면 41개소에서는 토석류가 발생하였으며 그중 24개소에서는 토석류와 사면침식 및 토사유출이 모두 인식되었다. 토석류만 발생한 것으로 확인된 17개소 가운데 10개소는 곡지를 중심으로 대규모의 침식과 퇴적이 발생했다. 다른 지점에서는 지표유출로 인한 사면 침식 및 토사 유출이 주를 이루었다. 한편 토사재해가 발생한 곳 가운데 157개소(47.1%)는 2008년~2021년 사이에 식생이 완전히 제거된 바 있으며, 57개소(17.7%)에서는 부분적인 식생의 제거가 파악되었다. 즉, 토사재해 발생지가 전체의 64.9%에 달하여 식생의 제거가 상당한 영향을 준 것으로 추정된다. 또한 태양광 발전 시설은 하천과 곡지 주변의 시설들로 토사재해의 원인 지역이 아닌 단순 피해 지역으로 파악되었다.

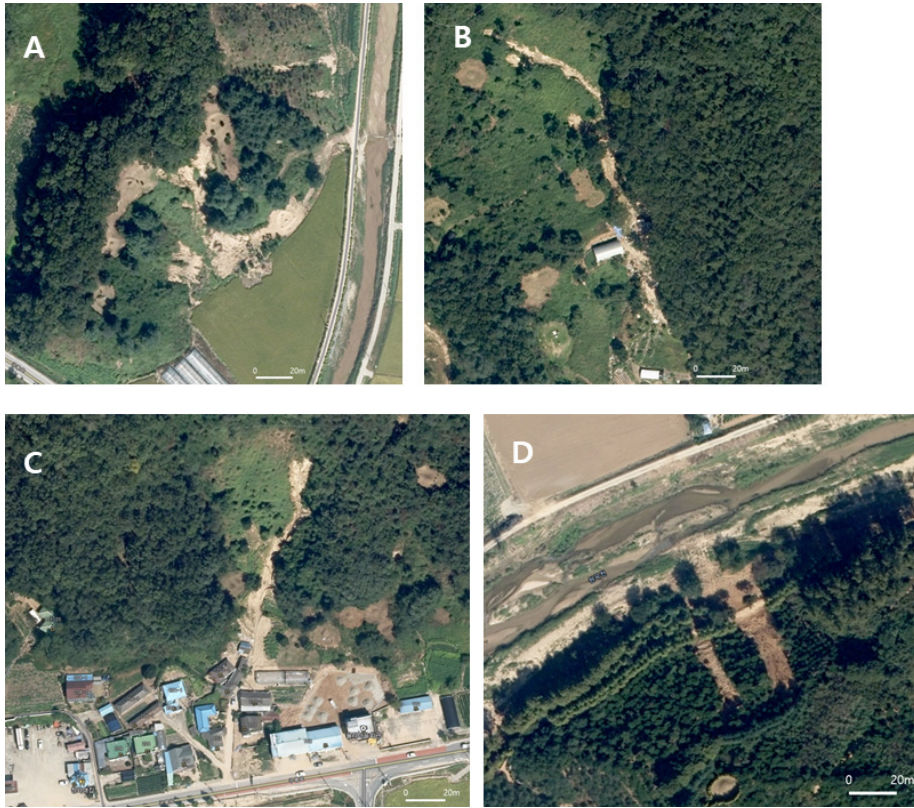
전술한 내용을 바탕으로 충주 지역에서 발생한 토사 재해의 양상을 살펴보면 다음과 같다. 먼저 그림 5의 A는 구릉지의 사면 일부가 침식되고, 주변 환경사지에 물질들이 집적되는 양상이 나타난다. 해당 사진에서는 농경지 부분까지 토사가 유출되면서 피해가 발생한 것으로 볼 수 있다. 침식은 주로 초본류 식생이 정착된 사면이 제거되는 것에서부터 시작된 것으로 추정되며, B에서는 대규모의 우곡(gully)이 성장한 것이 관측된다. 일반적으로 사면의 가장 상부 즉, 분수계 인근에는 지표 유출량이 적고, 유수에 의한 침식이 우적(raindrop) 침식

그림 5. 산지 사면의 침식 및 토사 유출 유형

으로 제한되는 무침식대가 존재한다. 그러나 하부로 가면서 점차 지표 유출량이 증가하고, 포상 홍수류에 의한 침식이 발생함에 따라 간헐적인 세곡(trill)이 발달하게 된다. 이후 다수의 세곡이 형성되면서 사면이 침식되고 유량이 증가하게 되면, 세곡은 보다 규모가 큰 우곡으로 성장하게 된다. 이러한 과정의 결과 사면의 붕괴가 일어나고 다량의 퇴적 물질이 그림 5의 C와 같은 형태로 집적된다. 한편 곡지의 측면에서 본다면 이 부분은 토석류와 사면 토사 유출 사이의 중간적인 특성을 지닌다고 볼 수 있으며, 흔히 소규모 토석류로 판단되는 경우가 많다(그림 6). 그러나 이 경우 물질이 기존의 하천이나 하천 곡지를 따라서 이동하지 않고, 사면의 낮은 부분을 따라 새롭게 개석이 일어난 것으로 보인다. 따라서 일반적인 토석류와는 다른 것으로 판단하였다. 또한 D는 산사태의 전형적인 붕괴 현상에 해당하며, 붕괴된 물질들이 특정한 곡지를 따라 이동한 것이 아니라, 전반적으로 사면 아래로 이동한 것으로 보인다.

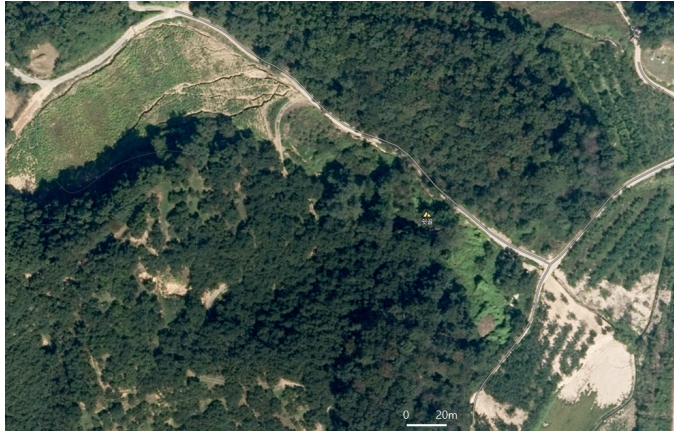
다음으로 그림 6은 충주시 소태면 하청마을 인근을 흐르는 오랑천-한강 합류부 주변의 사면 침식 사례에 해당한다. 사면의 상부에는 우곡의 형성에 의한 침식이 나타나고, 오랑천으로 유입하는 부분에서는 소규모의 선상지성 퇴적이 나타난다. 이 경우 유역 분지 퇴적물의 생산-이동-퇴적이 모식적으로 나타나는 것으로 볼 수 있다. 이에 해당 토사재해를 토석류로 구분하지 않고 사면의 침식 및 토사 유출 사례로 분류하였다.

그림 6. 오랑천 인근 사면의 침식과 토사 유출

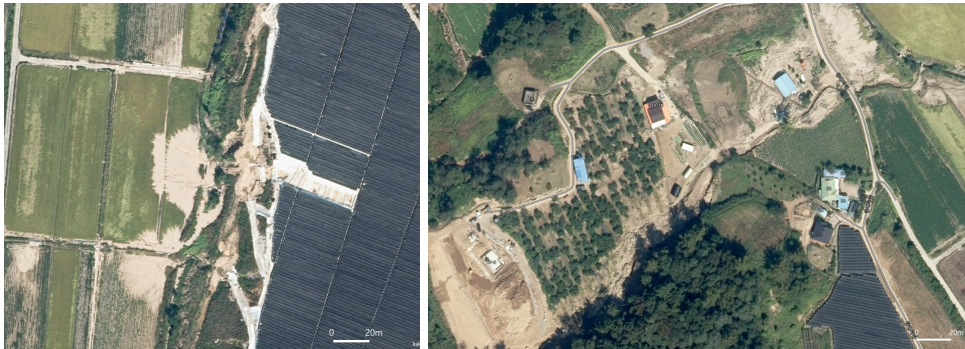
그림 7. 인공시설에서 발생한 토사유출 사례

다음으로 인위적인 시설물이 들어선 곳에서 발생하는 산사태의 경우, 시설이 만들어지면서 지표 피복이 제거되고, 이로 인해 침식능이 증가하는 것으로 볼 수 있다. 인공 시설이 건설되면서 지표를 피복하고 있던 토양이 침식되면, 여러 교란이 일어나면서 침식에 대한 토양의 저항능은 감소하게 된다. 그림 7의 경우 이러한 상황에서 피해가 발생한 것으로, 높은 강우 강도에 의해 침식이 발생함에 따라, 물질이 이동·퇴적된 것으로 보인다. 특히 지표 피복이 완전히 제거되어 나대지가 노출된 경우, 인근의 사면이 붕괴되면서 큰 피해를 일으킨 것으로 보이며, 공사 등을 목적으로 표토를 제거한 경우에도 상당한 규모의 침식 및 퇴적 피해가 나타난 것이 확인되었다(그림 7).

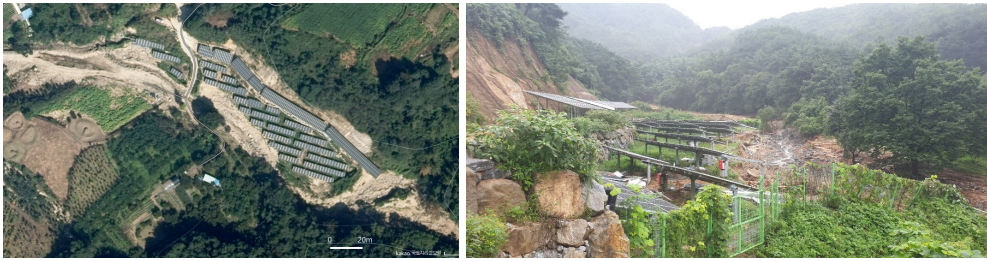
성이다. 당시 언론과 정치권에서는 산지 태양광의 건설이 사면 아래 지역 주민들의 피해를 유발했다고 주장하였다(연합뉴스, 2020년 8월 11일자; 조선일보, 2020년 8월 17일자). 하지만 충청북도의 경우 산사태 가운데 산지 태양광 시설 관련 피해가 발생한 곳은 4개에 불과하였다. 그중에서도 3곳은 태양광시설 설치 사면에 강력한 침식이 발생하여 피해를 입었는데 반해, 1곳은 인근 계곡의 범람이나 곡지의 침식으로 인해 태양광 발전 시설이 피해를 입은 사례이다. 또한 충주시(그림 8)와 제천시(그림 9)에서 확인된 2개소의 경우 토석류가 인근의 곡지를 따라 통과하면서 태양광발전 시설이 피해를 본 것으로 판단된다. 이를 바탕으로 볼 때 태양광 시설의 경우 입지 문제에 대한 검토는 필수적이지만, 해당 시설이 토사재해를 유발했다는 주장은 성립되기 어려운 것으로 보인다.

그림 8. 충주시 태양광 시설의 토사재해피해

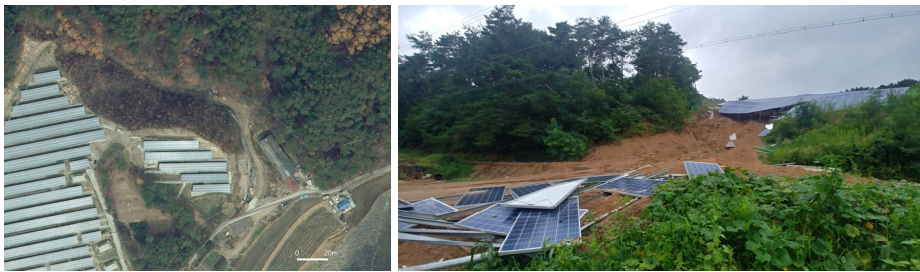
그림 9. 제천시 태양광 시설의 토사재해피해

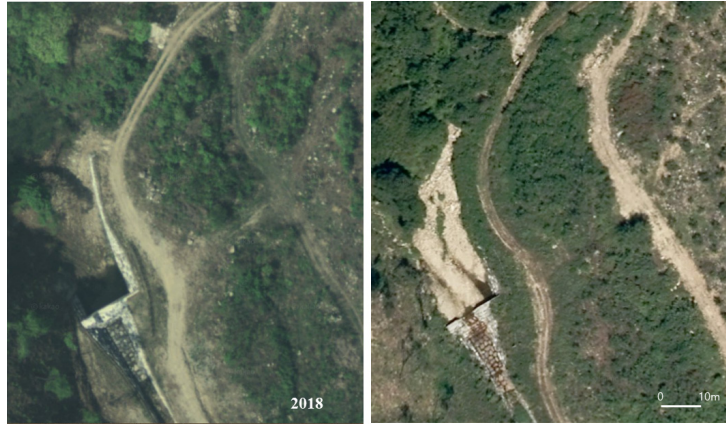
한편 토석류를 예방하기 위해 사방댐 등을 건설하는 경우가 많으나, 사방댐이 존재하더라도 대규모의 토사 유출이 과도하게 발생하는 경우, 사방댐 자체가 매몰되거나 파괴되기도 한다(그림 10).

그림 10. 충주시 지역의 토석류에 의한 사방댐의 매몰

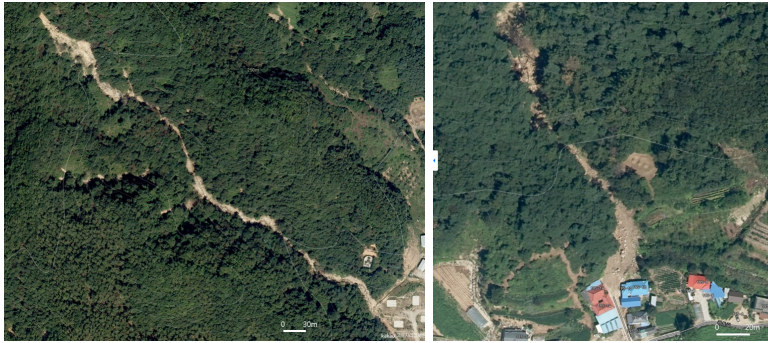
그림 11. 충주시에서 발생한 토석류 사례

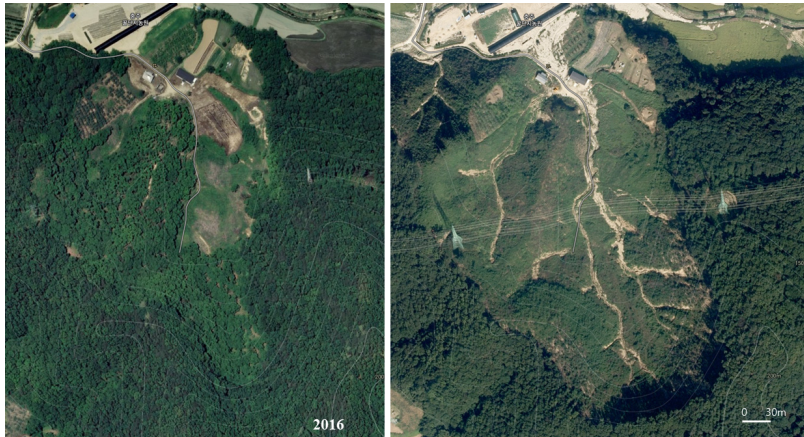
그림 14. 식생 변화 지역에서의 토사재해 발생 사례

그러나 본 연구에서 2008~2021년 동안의 각 지점 자료를 확인한 결과, 산지 토사재해가 발생한 것으로 확인된 333개소 가운데 식생이 완전히 변화된 곳이 157개소

(47.1%), 일부분의 식생이 제거된 곳이 59개소(17.7%)로 나타났으며, 공원 부지 4개소, 도로 3개소, 급경사면 5개소, 골프장 및 임도 각 1개소 등으로 나타났다. 임도가 개설된 부분 역시 단순히 임도만 개설된 것이 아니라 식생이 상당 부분 제거된 상태에서 임도가 드러난 것으로 보는 것이 합리적인 것으로 판단되었다. 그리고 이러한 식생이 변화하지 않은 곳은 96개소(28.8%)로 확인되었다. 이는 이전에 보고되지 않은 결과로, 2008년 이후 식생의 일부 또는 전부가 변화된 곳은 전체의 64.9%에 달한다. 이는 사면에서의 토사재해 발생과 식생의 변화가 상당히 관련이 깊은 것으로 볼 수 있다.

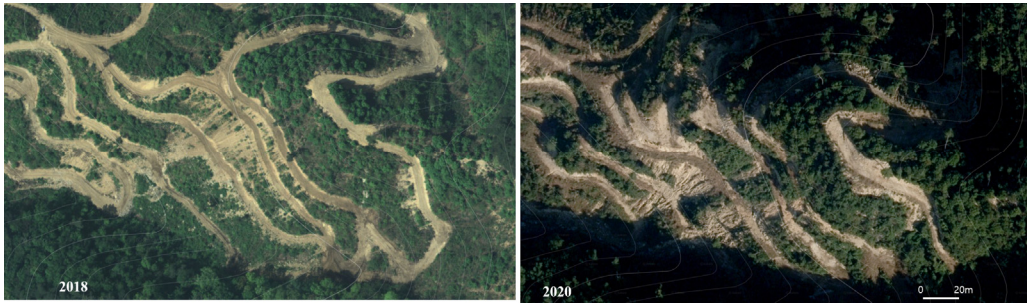
그림 15. 임도 건설 부분의 토사재해

한다(양동윤 등, 2005). 산지에서 식생이 제거되면 사면에 가해지는 강우 강도와 강우 에너지가 변화되며, 특히 강우 입경에 대한 토양 요소의 저항을 약화되거나 강화된다(김진관 등, 2016). 이를 종합적으로 고려하면, 다양한 방식으로 이뤄지는 식생 제거는 사면의 토사재해 발생에 상당히 중요한 역할을 하게 된다. 또한 식생 제거에 따른 영향은 단기간에 걸치는 것이 아니라, 중경목 이상으로 성장할 때까지 계속 영향을 미친다고 볼 수 있다. 따라서 식생이 제거되는 경우 사면에서의 침식을 저지하기 위한 장기간의 사후 관리가 필수적인 것으로 보인다. 특히 사면에서의 다양한 침식과정을 통제하기 위한 사방사업의 시행이 이뤄져야 할 것으로 보인다. 또한 이와 같은 사면의 식생 제거뿐만 아니라, 임도의 건설에서도 동일한 사면 토사재해 예방방안이 마련되어야 할 것으로 보인다(그림 15). 임도의 경우 도로의 기능을 위하여 절단면이 만들어지기 때문에, 이 부분이 관리되지 않는 경우 대규모의 토사 유출이 발생하게 된다.
